## Blokkering verwijderen bij valdraaibeslag

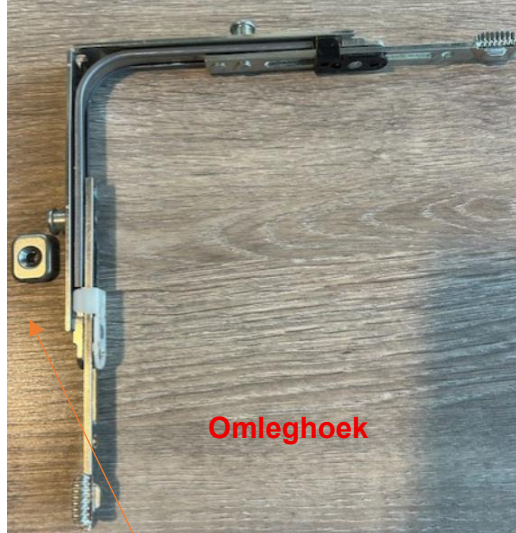
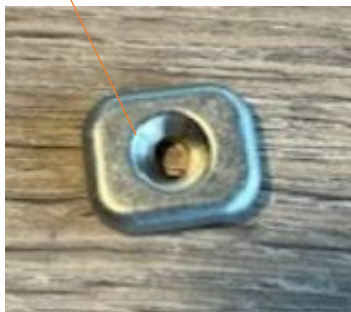
Draaiblokkeringsplaatje

Op de omleghoek wordt een draaiblokkeringsplaat gemonteerd zodat het raam niet kan draaien.

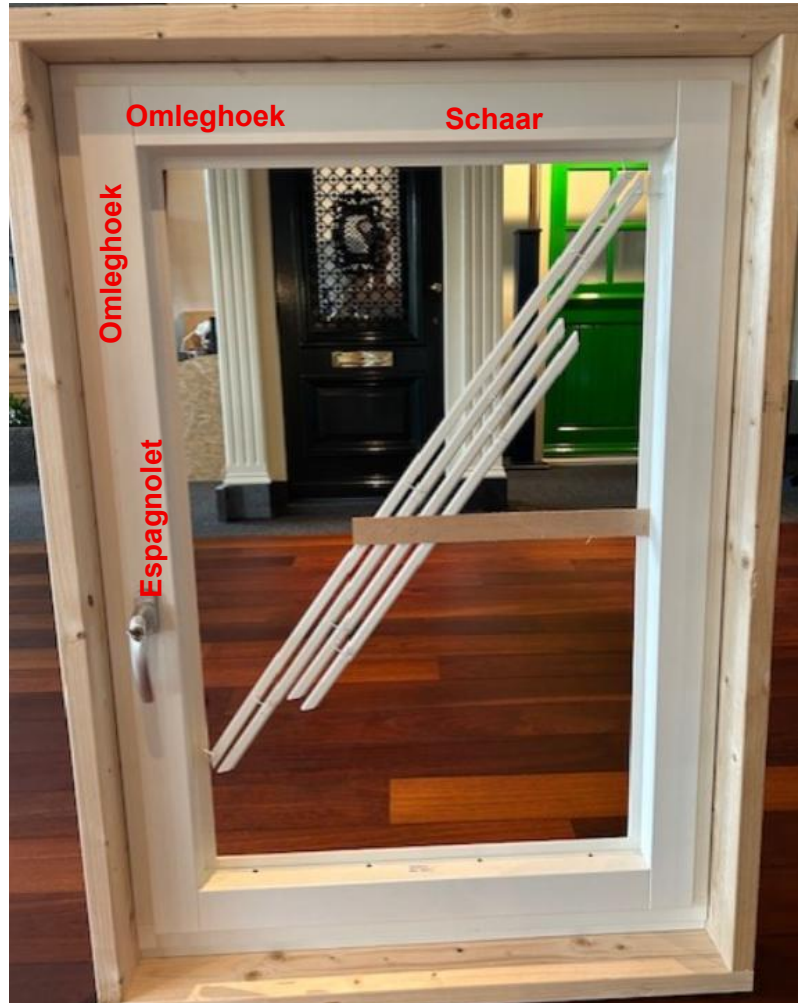
Om de draaiblokkering op te heffen moet het blokkeringsplaatje verwijderd worden. Het raam in de valstand plaatsen en dan de schroef (torax 25) uit de draaiblokkeringsplaatje verwijderen.

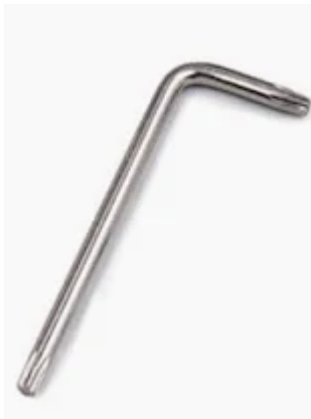
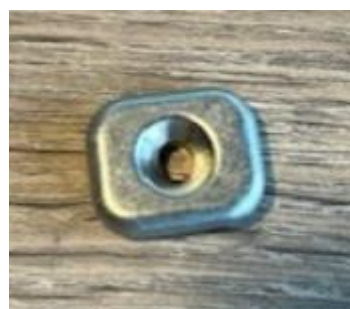
Plaatje zit op  $\pm 100\text{mm}$  vanaf bovenkant raam

De aftimmering aan de binnenzijde bepaald hoe makkelijk of hoe lastig de schroef verwijderd kan worden.
